Dalla desolazione alla delizia : il restauro della piscina Porcinai all'isola Polvese.

A cura di: Arch. Andréa Pochini

Approfondimento tecnico: Dott.ssa Maura Proietti

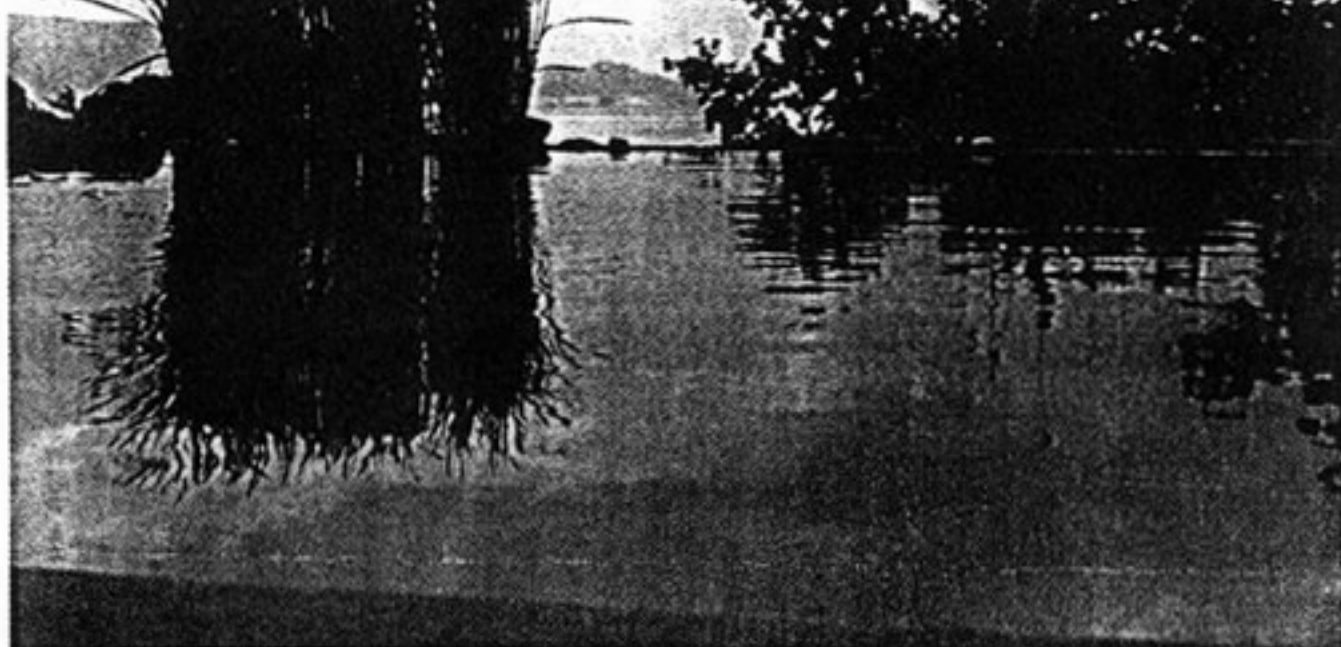
Immagine che vuole mostrare l'assenza di soluzione di continuità fra lo specchio d'acqua della piscina progettata dal Prof. Porcinai e quello del lago Trasimeno, cioè grazie alla sapiente impostazione delle quote di sfioro. Nelle vasche per le piante acquatiche sono localizzati sulla sinistra un folto gruppo di *Typha latifolia* e sulla destra *Thalia dealbata* e *Pontederia cordata*.

profondire alcune considerazioni sul progetto originario che ha dato forma all'opera oggi restaurata. La situazione sopra accennata rappresenta sicuramente meglio di qualunque altra valutazione la grandezza delle concezioni progettuali del Prof. Porcinai. Non vi è infatti sapienza tecnica o conoscenza raffinata delle specie vegetali che possa reggere il confronto con la capacità di immaginare per un luogo che si presentava negletto e senza forma, quale una cava dismessa, una trasformazione volta a conferire nuove funzioni e nuove forme. Partendo da questa considerazione, è sicuramente accresciuta l'ammirazione che si può avvertire nel prendere atto delle sofisticate attenzioni, che hanno condotto il Progettista a impostare le quote del livello dell'acqua e degli sfiori affinché, chi si fosse trovato immerso nella piscina, avesse avuto la sensazione di essere immerso nello spazio ben più ampio del Trasimeno. Effetto questo perseguito attraverso il controllo dell'assenza di soluzione di continuità visiva tra lo specchio d'acqua della vasca e quello del lago.

Supremazia dell'idea che concepisce il fiorire della vita in un luogo che da arido e privo di vegetazione si trasforma in un giardino di selezionate piante acquatiche; ma che per realizzare ciò ha bisogno di sapienza tecnica affinché vi sia compatibilità tra le esigenze di qualità dell'acqua delle piante e le necessità di depurazione imposte dalla piscina. Occorre infatti sottolineare che era, ed è, la stessa acqua della piscina che tracimando dai bordi ricade nelle vasche delle piante acquatiche, realizzando così sia l'alimentazione delle vasche che l'effetto di assenza di soluzione di continuità tra la vasca natatoria, le vasche delle piante acquatiche e, visivamente, il lago Trasimeno.

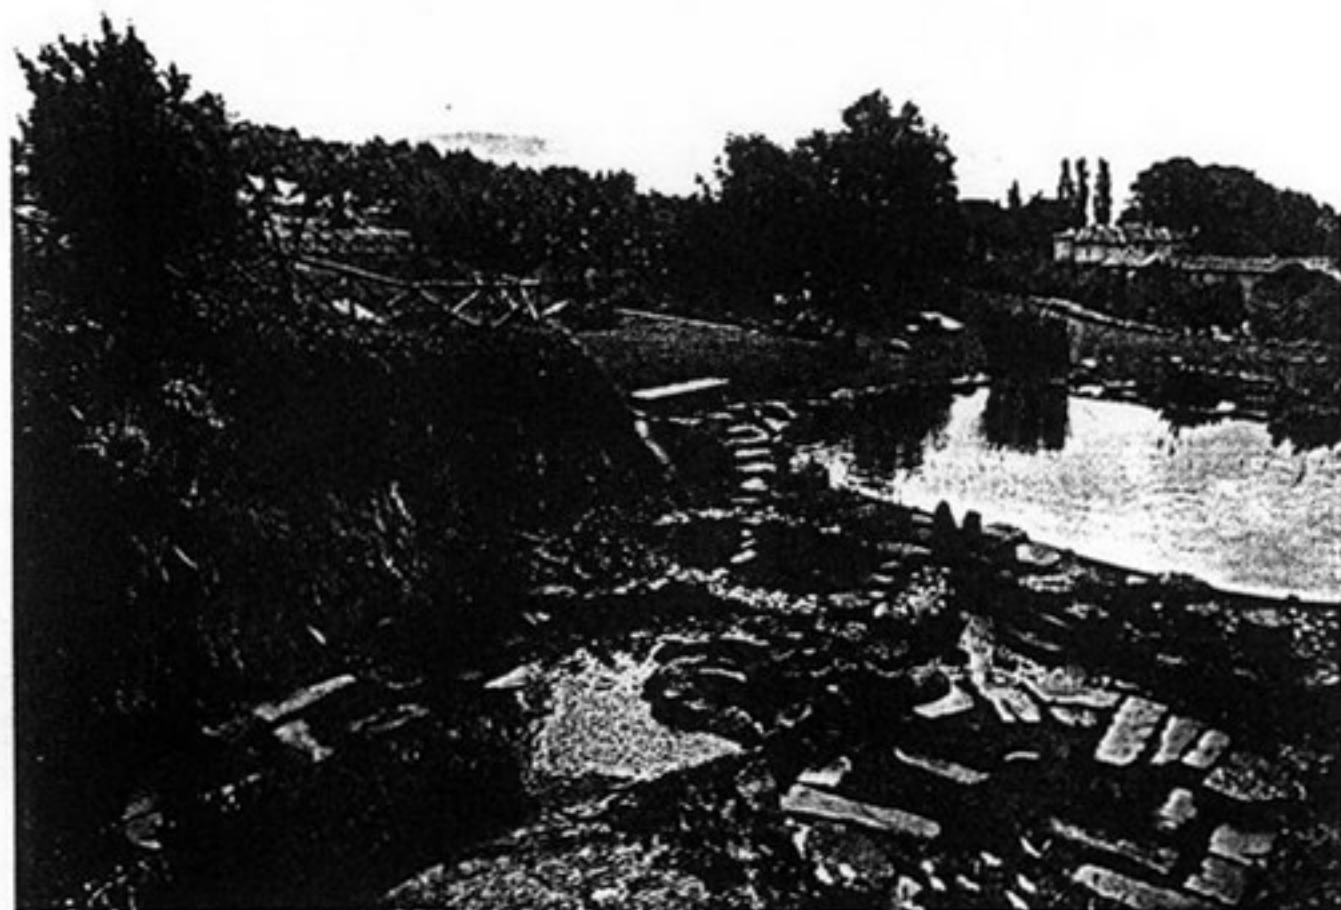
Vista dall'alto della composizione del giardino delle piante acquatiche: a sinistra una porzione della parete della ex cava di arenaria e al centro le vasche delle piante acquatiche con i camminamenti e le zone circolari per la sosta. Sullo sfondo il paesaggio circostante con gli olivi che caratterizzano le colline dell'isola Polvese.

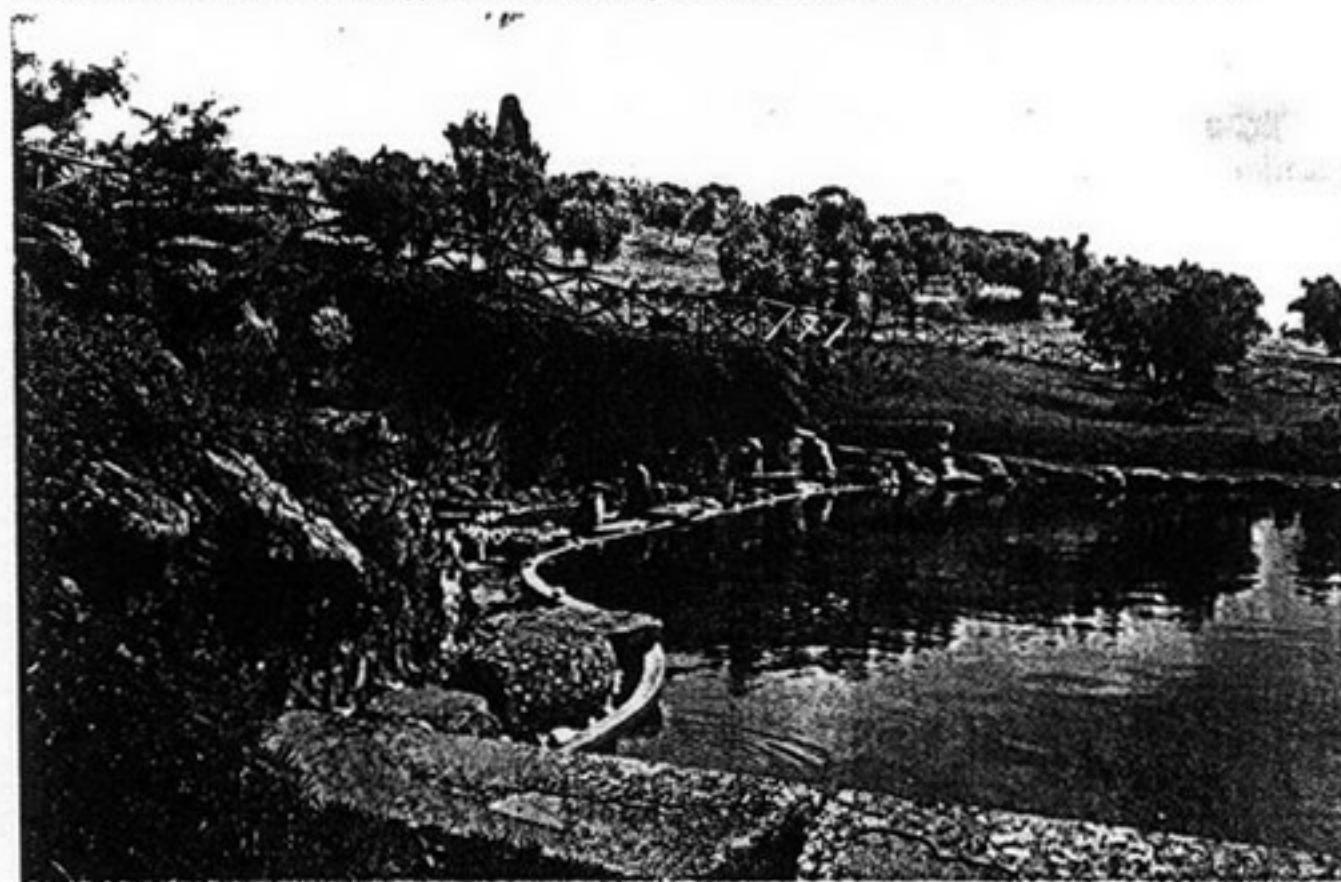
Particolare dei gradini di accesso alla vasca e del suo inserimento nel corpo della ex cava. Sullo sfondo il tipico paesaggio della Polvese in cui si distinguono i cipressi utilizzati quale segnale di luoghi importanti.

intervento sulla stessa ex cava consistito nel consolidamento delle pareti rocciose e del fondo della vasca, sono state recuperate le tubazioni di adduzione e di ricircolo dell'acqua che, a distanza di più di trenta anni, hanno dimostrato di svolgere le proprie funzioni senza alcun problema. Nel corso di questi lavori sono stati anche rinvenuti, sotto alcuni centimetri di terra, i lastricati in pietra serena che realizzavano i camminamenti; tale riscoperta ha anche costituito la conferma circa l'effettiva esecuzione dell'opera nelle forme previste dagli elaborati di progetto.
